柳井市道路法面個別施設計画

令和4年3月

柳 井 市

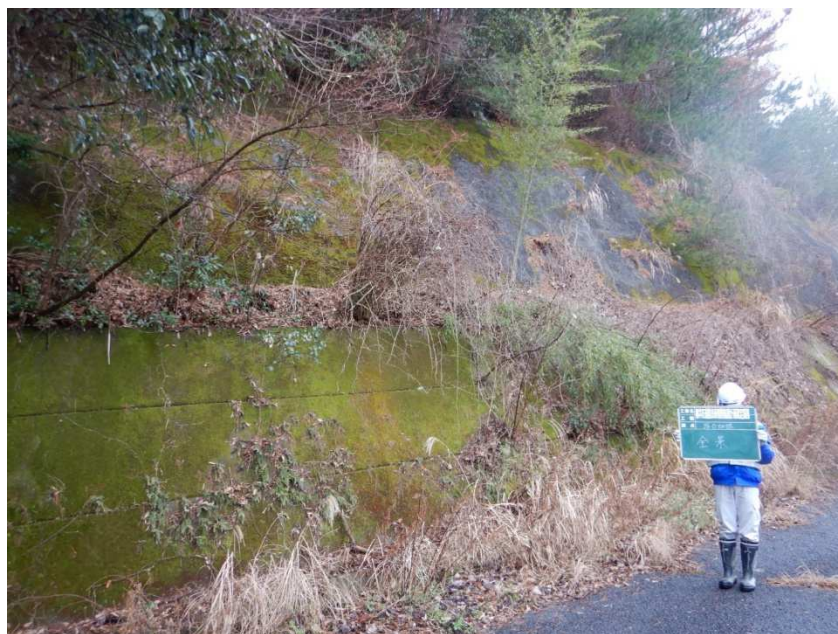
路線名:落合畑線 路線番号:1101

健全度評価：Ⅱ(経過観察段階)
変状内容：水路のはらみ出し、モルタル吹付け部の軽微なクラック

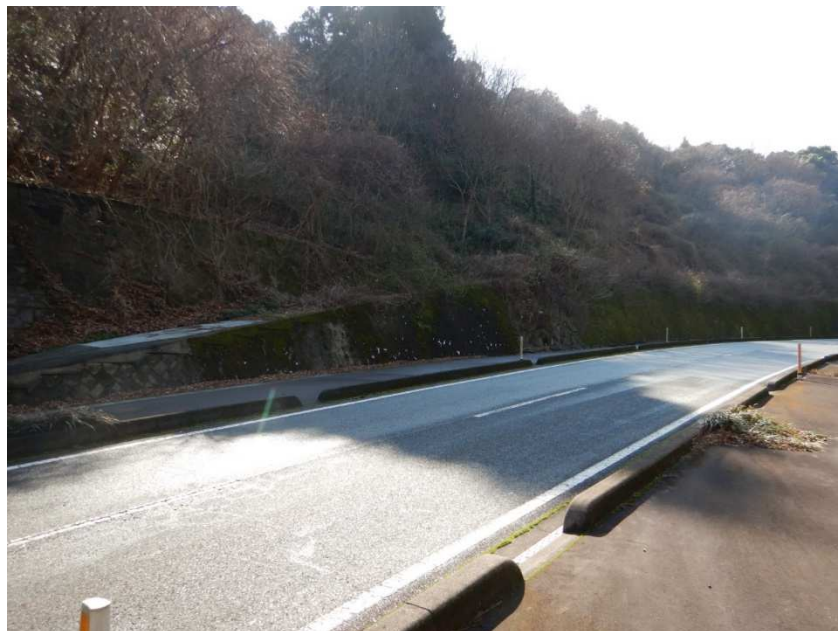
路線名:馬皿新庄線 路線番号:1178

健全度評価：Ⅱ(経過観察段階)
変状内容：ブロック積擁壁背面の吸い出し、
切土のり面の表層崩壊・土砂堆積

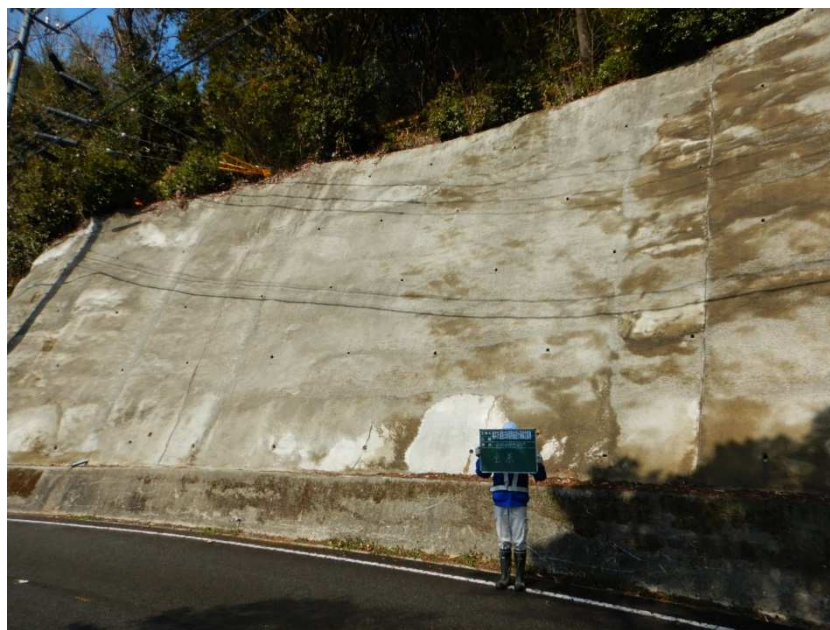
路線名:大谷口宿ヶ谷線 路線番号:1216

健全度評価 : I (健全)
変状内容 : コンクリート擁壁の軽微なクラック

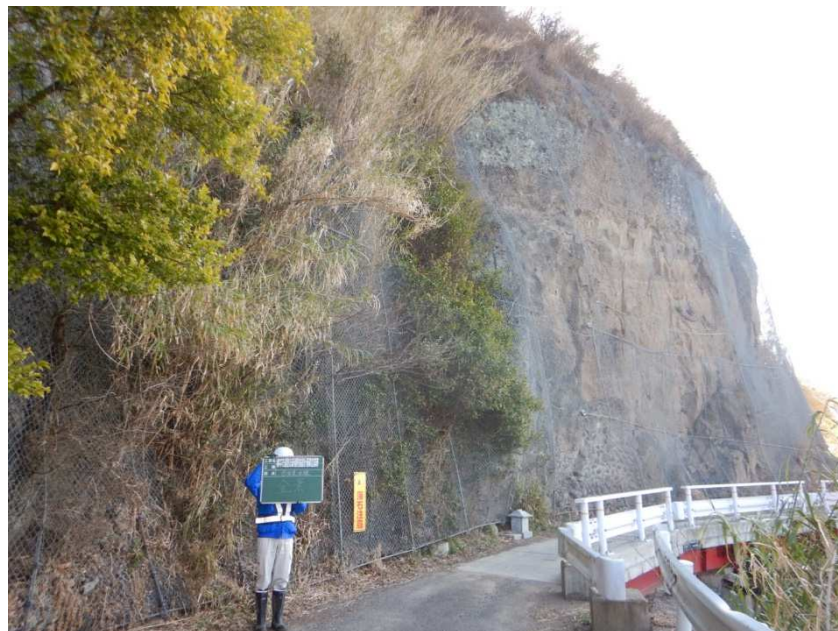
路線名:西浦東浦線 路線番号:8001

健全度評価 : II (経過観察段階)
変状内容 : 落石防護網裾部の土砂堆積、
コンクリート擁壁の軽微なクラック

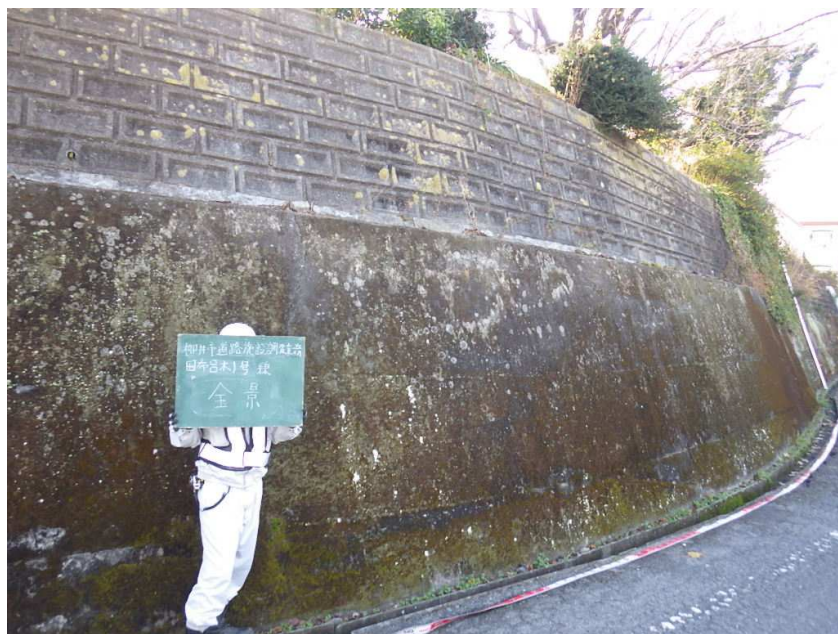
路線名:田布呂木 1 号線 路線番号:6032

健全度評価 : II (経過観察段階)
変状内容 : コンクリート擁壁のクラック、目地の開き、
コンクリート擁壁の押し出し、水路の変状

また、田布呂木1号線と龍角尾上線では、構造物のピン観測を1回/月程度実施し、常に法面の状況を把握します。これにより、変状が小規模なうちに対策が可能となることで費用の縮減や、施設の長寿命化に努めます。

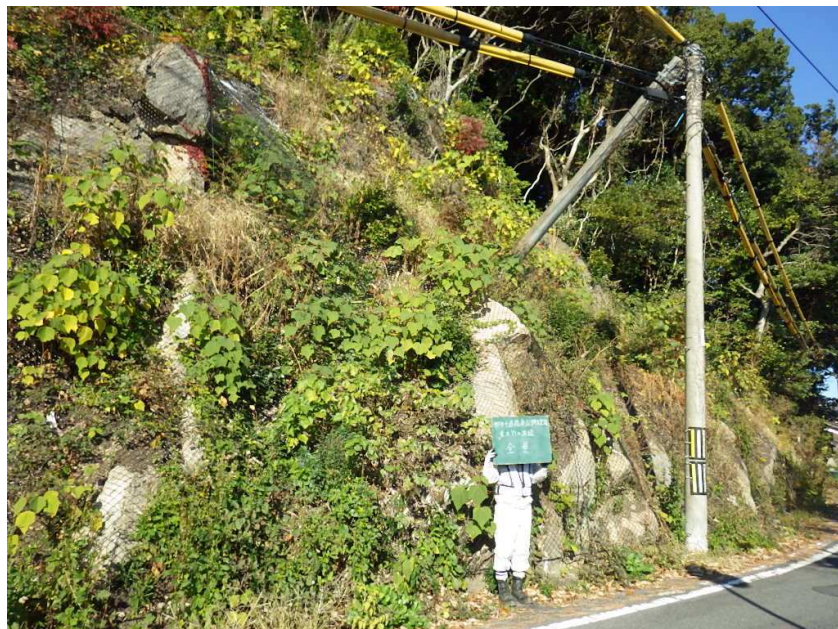
路線名:青木竹の浦線 路線番号:7020

健全度評価 : I (健全)
変状内容 : 変状無し

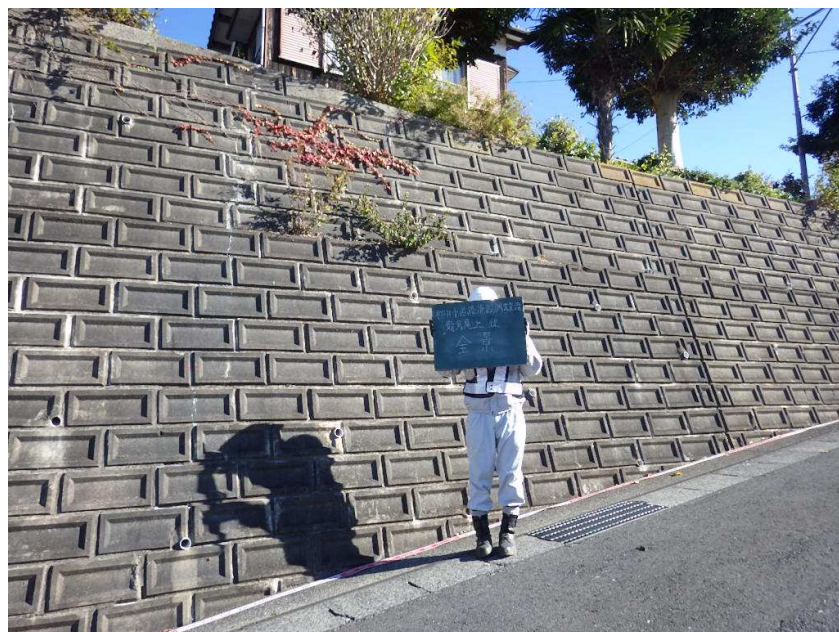
健全度評価：Ⅱ(経過観察段階)

変状内容：コンクリート擁壁の軽微なクラック、目地の開き、
コンクリート擁壁の座屈
